TMMOB Çevre Mühendisleri Odası İzmir Şubesi

# İZMİR SU RAPORU

2024

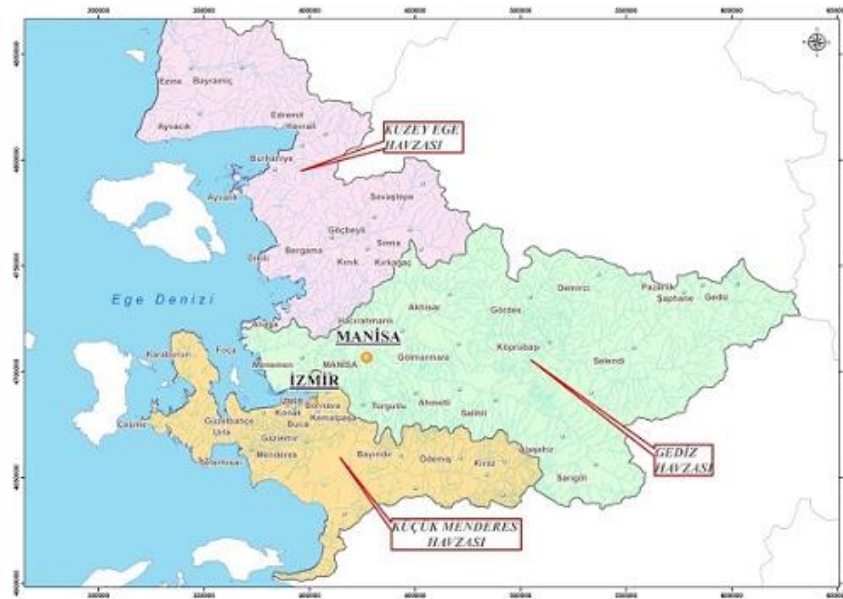
İzmir ili coğrafi konum itibarıyla; Gediz Havzası, Küçük Menderes Havzası ve Kuzey Ege Havzası olarak üç büyük su havzası içerisinde bulunmaktadır. Bu havzalar, İzmir ve çevresindeki ekosistemler için hayati öneme sahip su kaynaklarını barındırır ve bölgenin su ihtiyacını karşılamada kritik roller oynamaktadırlar. Gediz Havzası, kentin kuzey ve merkezi kısımlarına su sağlarken, Küçük Menderes Havzası güney ve batısına su sağlar. Kuzey Ege Havzası ise İzmir'in kuzeyindeki kıyı bölgelerindeki su rejimine etki eder (Şekil 2.). Bu havzaların hidrolojik dinamikleri, İzmir'in su yönetimi stratejileri, tarımsal faaliyetler, kentsel planlama ve ekolojik koruma çabaları üzerinde doğrudan bir etkiye sahiptir.

**Şekil 2.** İzmir ilinin içinde bulunduğu su havzaları.
